Die Wiederherstellung des Gothaer Äquatoriales

Das Gothaer Äquatorial, ein Refraktor mit spezieller Montierung, wurde 1860 von der Firma Repsold & Söhne in Hamburg gefertigt und stellt in seiner Gesamtheit ein Meisterwerk der handwerklichen und technischen Fertigkeiten des 19. Jhdts. dar. Es handelt sich um eines der bedeutendsten Fernrohre in der astronomischen Geschichte der Stadt Gotha und um ein unwiederbringliches Unikat (Abb. 1 und 2).

Zielstellung der Arbeit sollte die praktische Wiederherstellung dieses einmaligen technischen Objektes, dem sog. "Gothaer Äquatorial" sein. Ausgangspunkt war ein fundiertes Restaurierungskonzept begründet auf sorgfältiger Recherche und umfangreichen naturwissenschaftlichen Analysen aufgrund des vorliegenden Schadbildes.

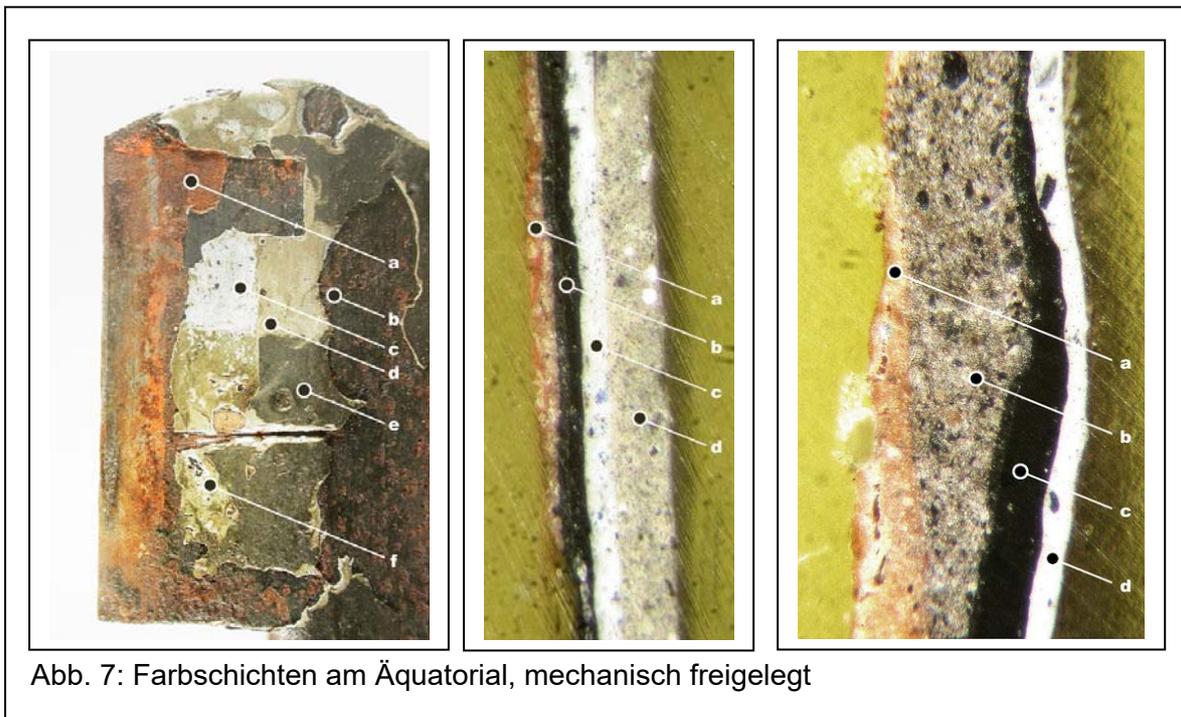
- **Schicht a:** Rötliche Grundierung (Original-Fassung) Probe 1 → Bleimennige
- **Schicht b:** Schwarze Fassung (Original-Fassung) Probe 2 → Leinölgebunden
- **Schicht c:** erste helle weiß-graue Überfassung Probe 3 → Leinölgebunden
- **Schicht d:** zweite dunkle graugrüne Überfassung Probe 4 → Leinölgebunden
- **Schicht e:** dritte weiße Überfassung (Arnoldischule) Probe 5 → Alkydharzgebunden
- **Schicht f:** Klarlack auf den Messingteilen (Original) Probe 6 → modifizierter Schellack. Sie bildet die Originalschicht auf den metallstichtigen Teilen und ist somit oft gleichfalls von den Überfassungen (Schichten c bis d und e) überlagert.

Abb. 7: Farbschichten am Äquatorial, mechanisch freigelegt

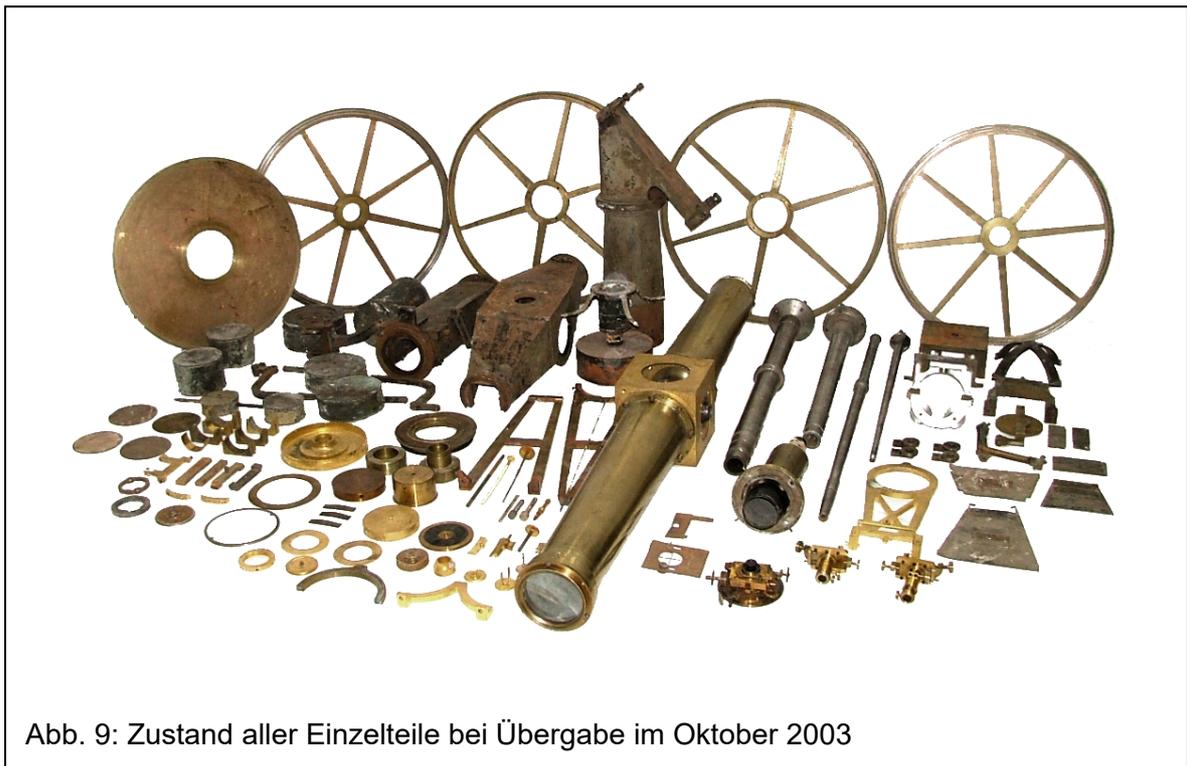
Abb. 9: Zustand aller Einzelteile bei Übergabe im Oktober 2003

Der Zustand bei der Übernahme aller Einzelteile des Äquatorials wird aus der Abbildung Nr. 9 deutlich. Im Folgenden soll anhand aussagekräftiger Beispiele exemplarisch das vorgefundene Schadbild dargestellt werden. Dies betrifft vor allem beschädigte Teile und den Zustand der Oberflächen. Nicht eingegangen wird auf fehlende Teile. An dieser Stelle kann aber bereits auf Grundlage der Dokumentation aller Teile ausgesagt werden, dass eine erhebliche Zahl von Teilen nicht vorhanden war, welche jedoch ersetzt werden konnten.

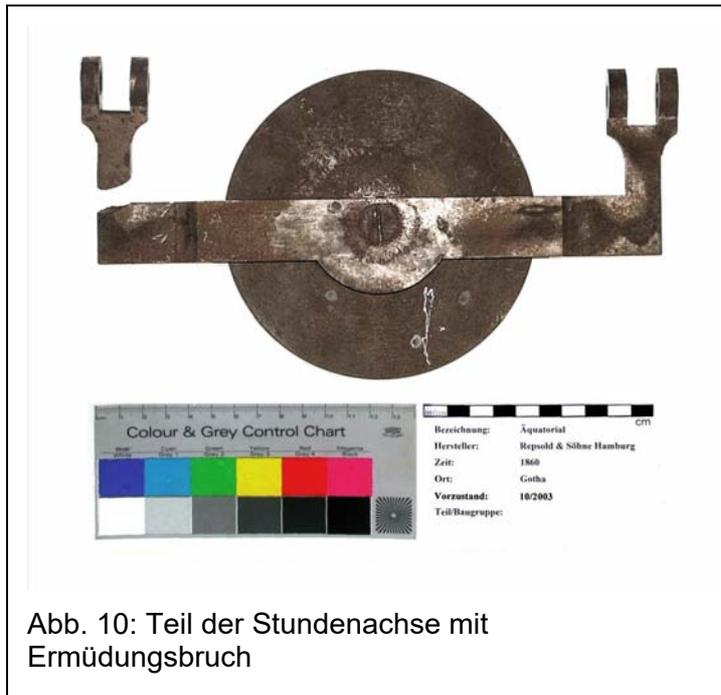
Abb. 10: Teil der Stundenachse mit Ermüdungsbruch

Auf Abbildung Nr. 10 ist eines der Eisenteile im Übernahmestand dargestellt. Gut ist die Oberflächenkorrosion und die Bruchstelle zu erkennen. Der rechte Arm weist ebenfalls einen Riss auf. Es handelte sich hier zweifellos um Ermüdungsbrüche infolge langjähriger einseitiger Belastung. Auf dem Bruchstück waren zudem noch Reste der Überfassungen zu erkennen. Dies ließ den Schluss zu, dass von der Brücke und dem Rad die Farbfassung bereits entfernt wurde,

vermutlich bei dem Restaurierungsversuch in den 1980igern. Daraus folgte, dass es sich bei der Korrosion um eine erneute handelte. Teile wie dieses wären in der Neuanfertigung sehr aufwendig gewesen, eine Reparatur war jedoch möglich.

Die sehr starke Korrosion ist auf verschiedene Ursachen zurückzuführen. Zum einen wurden die Teile wohl durch langjährige mechanische Beanspruchung verschlissen und zum anderen waren sie durch ihre exponierte Lage am Fernrohr ungeschützt den atmosphärischen Einflüssen ausgesetzt. Auch schienen sie mit den bereits angeführten chemischen Bädern (Gelbbrenne) behandelt worden zu sein, da nur Eisenteile in Kombination mit Messingteilen diesen starken Materialabtrag zeigten. Saure Bäder haben vermutlich das Eisen so extrem schädigen und auch eine nachhaltige Kontaktkorrosion auslösen können. Diese Teile konnten zum Teil nicht wieder verwendet werden.

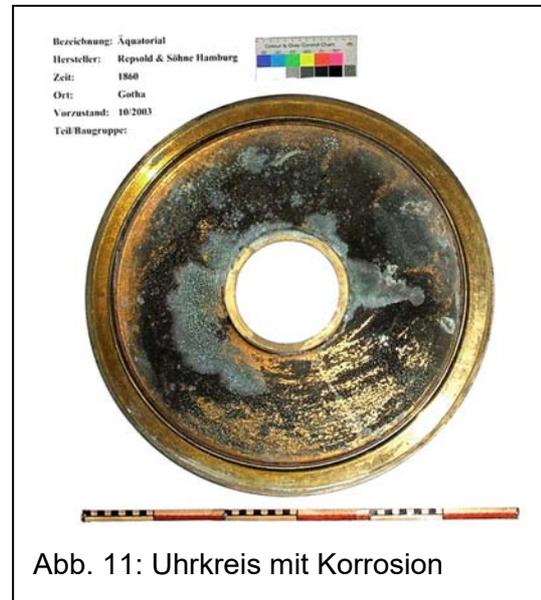
Ein weiteres Beispiel für die Zerstörung der Oberfläche zeigt Abbildung 11. Der Uhrkreis zeigt den Originalzustand und ist zu keinem Zeitpunkt neu lackiert oder behandelt worden. Mit wenigen Ausnahmen repräsentieren diese Beispiele den Gesamtzustand der Messingteile.

Abb. 11: Uhrkreis mit Korrosion

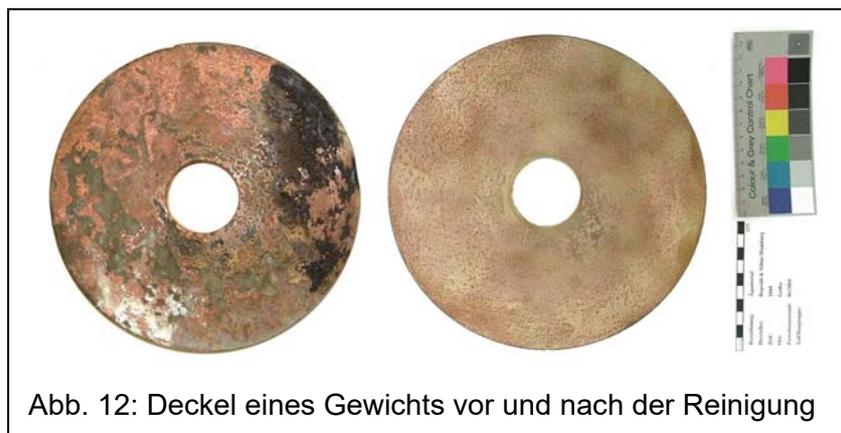
Der Vorzustand des Gewichtsdeckels (Abb. Nr.: 12) macht deutlich, wie schädigende Umwelteinflüsse durch das defekte Kuppeldach der Korrosion Vorschub geleistet haben. Ursprünglich war dieses Teil mit dem Schellack beschichtet, später wurde es mindestens einmal überfasst. Doch keine der Beschichtungen konnte den schädigenden Einwirkungen standhalten. Der rötliche Farbton rührt von der bereits beschriebenen Entzinkung her. Auf der rechten Bildseite ist der Deckel in gereinigtem Zustand abgebildet. Deutlich ist der flächige Lochfraß zu erkennen, der sich auf nahezu allen äußeren Teilen findet. Die wolkige Oberfläche ist auf die Reinigung zurückzuführen und nicht Auswirkung der Korrosion.

Abb. 12: Deckel eines Gewichts vor und nach der Reinigung

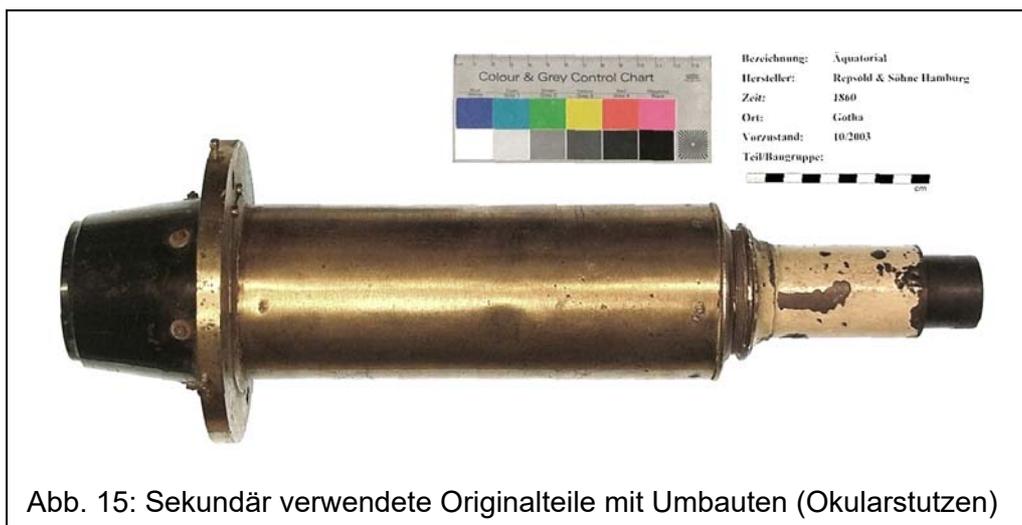
Okularstutzen könnte von einem anderen Fernrohr stammen. Diese Teile sind jedoch starr miteinander verbunden. Sollten die originalen Bestandteile wieder verwendet werden, konnte das Teil im vorliegenden Zustand nicht erhalten werden. Es war daher zu prüfen, inwieweit die Originalteile wieder verwendet werden konnten. In diesem Fall wurde von einer Erhaltung solcher Umbauten abgesehen, obwohl sie zur Geschichte des Fernrohrs zählen. Sie wurden vor der Demontage in Schrift und Bild dokumentiert. Wenn möglich sollten diese Teile jedoch im überkommenen Zustand erhalten werden. Ebenso galt es zu klären, worauf die Verlängerung der Brennweite des Teleskops zurückzuführen war.

Abb. 15: Sekundär verwendete Originalteile mit Umbauten (Okularstutzen)

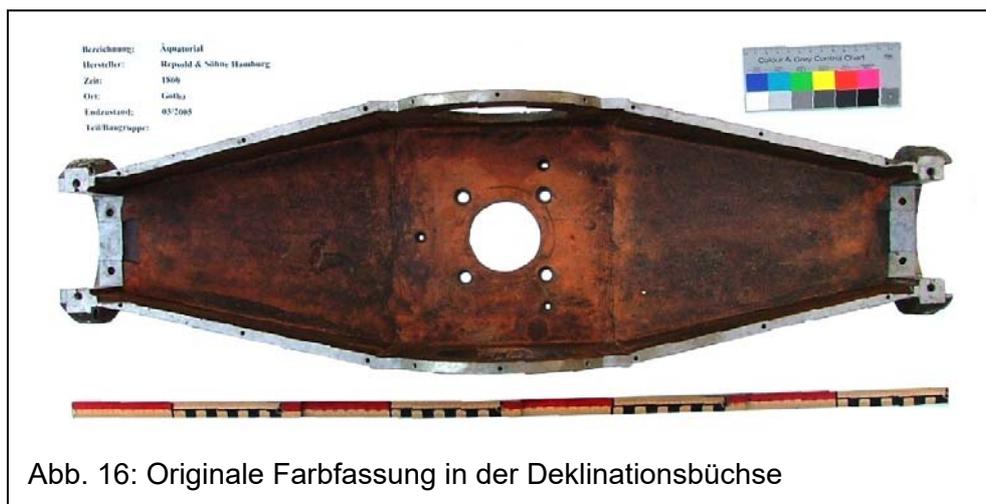
Auf Abbildung Nr. 16 ist die Mennigegrundierung (Schicht a) deutlich sichtbar, darüber liegt dünn die schwarze Fassung (Schicht b). Vermutlich rührt der geringe Farbauftrag daher, dass auf der Innenseite nur der Pinsel ausgestrichen wurde.

Die Eisenteile sollen nach dem historischen Farbaufbau wieder mit Bleimennige grundiert werden. Anstelle von Leinöl wird Alkydharz als Bindemittel verwendet, da es über bessere Eigenschaften verfügt. Die Mennigegrundierung entspricht dem Originalzustand und bietet aufgrund ihrer aktiven Bestandteile einen ausgezeichneten Schutz für Eisenobjekte. Alkydharz-Bleimennige-Grundanstrichstoffe werden vor allem für Objekte mit hoher geplanter Lebensdauer eingesetzt. Der gesundheitsschädigenden Wirkung wird durch die genaue Einhaltung des Arbeitsschutzes bei der Verarbeitung Rechnung getragen.

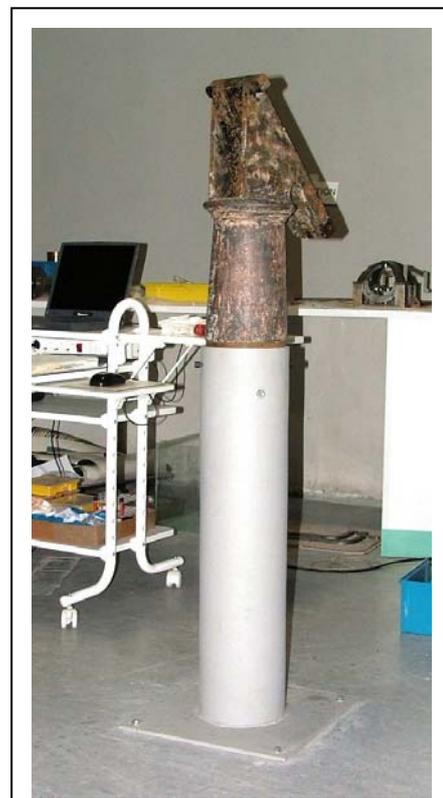
Das Stativ nimmt unter allen Teilen eine Sonderstellung ein und muss deshalb getrennt besprochen werden. Bei der Umsetzung des Fernrohrs 1935 in die Arnoldschule erwies sich das Stativ für die Kuppel als zu niedrig. Es wurde in etwa 1,5 Meter Höhe abgesägt und ein Stück abgedreht um das Oberteil in einem Stahlrohr fixieren zu können.

Abb. 19: Provisorisches Stativ

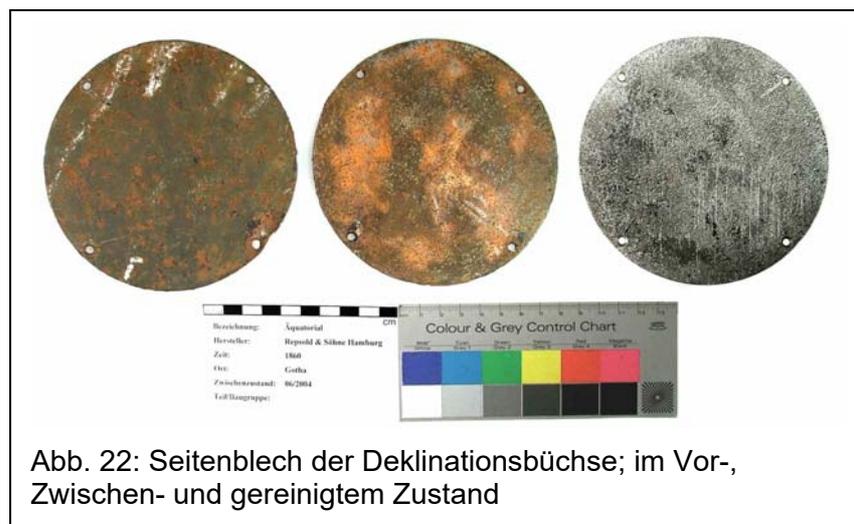
Abb. 22: Seitenblech der Deklinationsbüchse; im Vor-, Zwischen- und gereinigtem Zustand

Auf der Abbildung Nr.: 22 ist die Reinigung exemplarisch an einem Seitendeckel dargestellt. Bei Teilen mit größeren Flächen konnte die Farbe mit einem Zieheisen vollständig mechanisch abgenommen werden (Abb. Nr.: 23). Dies zeigt noch einmal deutlich, wie spröde die Fassung war.

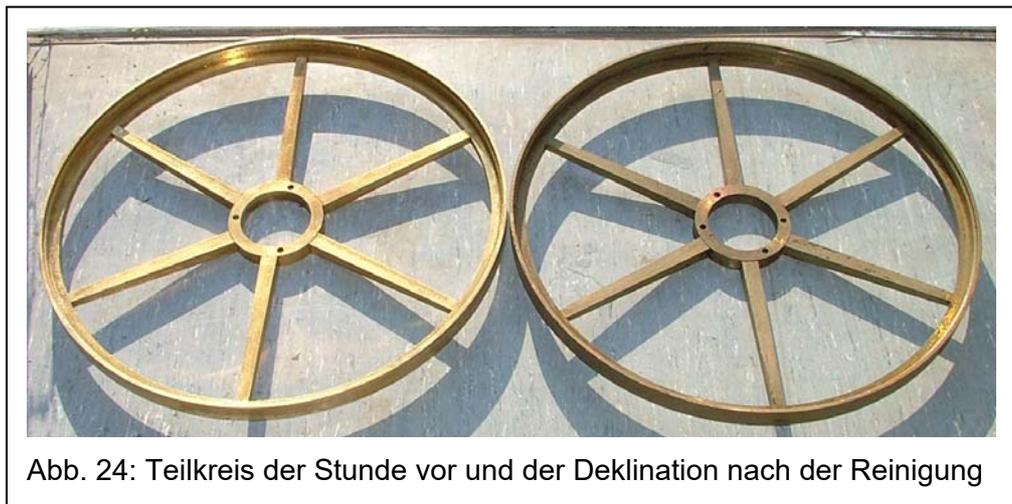
Abb. 24: Teilkreis der Stunde vor und der Deklination nach der Reinigung

Die Farbreste wurden analog zu den Eisenteilen entfernt, wobei der Schellack von der Natronlauge kaum angegriffen wurde. Besonders die Gewichte wiesen die beschriebenen Überfassungen auf. Die Korrosion wurde im Komplexon-III-Bad im Wärmeschrank bei 70°C gelöst und entfernt. Es folgte die Reinigung der Teile unter fließendem Wasser mit rotierenden Messingbürsten und anschließender Neutralisation im Wasserbad. Durch das Abnehmen der Korrosionsprodukte, welche den Schellack großflächig unterwandert hatten, wurde der Schellack ebenfalls abgelöst und konnte am Kratzbock abgebürstet werden. Problematisch war die Behandlung der Teilkreise. Bedingt durch ihre Größe und die Menge an benötigtem Komplexon-III. war es durch das Volumen des Bades nicht möglich die chemische Reaktion mittels Wärme zu beschleunigen. Daher mussten die Teile für jeweils 30 bis 40 Stunden im Bad verbleiben. Die anschließende Reinigung erforderte ebenfalls sehr viel Zeit, da sie von Hand mit der Messing- und Wurzelbürste ausgeführt werden musste. Die Abbildung Nr.: 24 zeigt zwei der vier Teilkreise, einen vor und einen nach der Entfernung aller Auflagerungen.

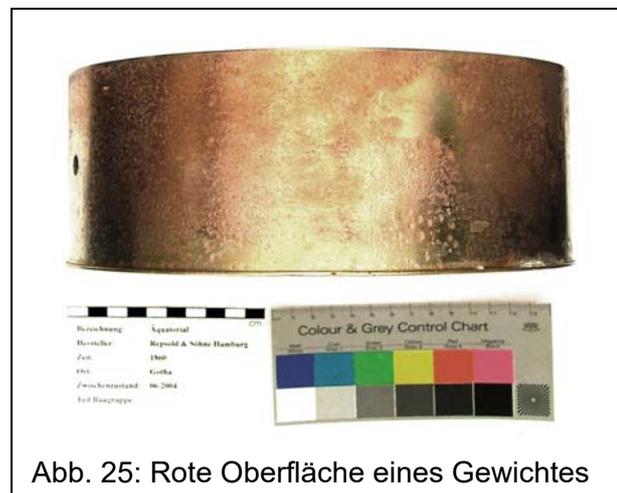
Abb. 25: Rote Oberfläche eines Gewichtes

Die Ursache der starken Rötung war unter dem Mikroskop als feine Auflagerungen von Kupfer zu erkennen. Das heißt, auf der Oberfläche des Messings war das Zink vollständig herausgelöst, und es befanden sich dort nur noch Auflagerungen von feinsten Kupferplättchen (Abb. 26, rechte Seite). Deutlich sind die umliegenden Bereiche zu erkennen, die von Lackresten vor schädigenden atmosphärischen Einflüssen geschützt waren.

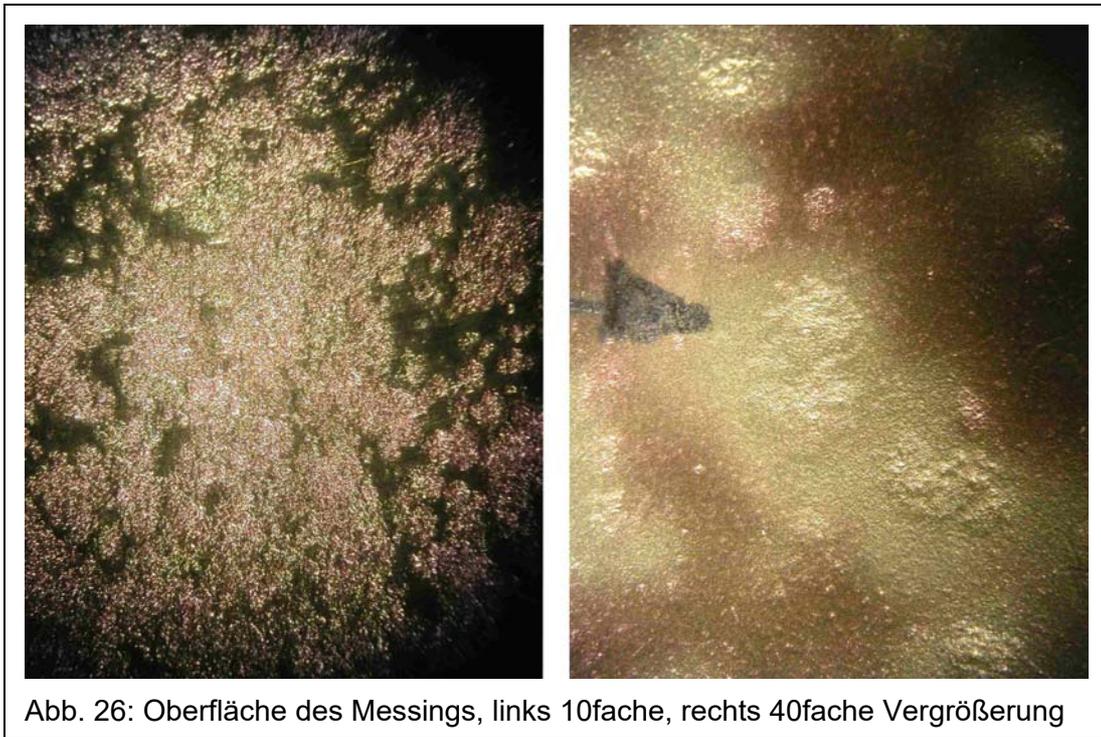
Unter dem Mikroskop betrachtet stellte sich die Oberfläche als sehr porig dar, was zu einer relativ hohen Feuchtigkeitsannahme und somit zur Beschleunigung einer weiter fortschreitenden Korrosion führen würde. Kleine Kupferplättchen ließen sich ohne Krafteinwirkung mit einer Präpariernadel abnehmen.

Abb. 26: Oberfläche des Messings, links 10fache, rechts 40fache Vergrößerung

Der Versuch, die feinen Kupferauflagerungen mechanisch mittels Feinstrahlgerät zu entfernen brachte ein gutes Ergebnis. Auf der rechten Seite der Abbildung 26 ist mittig (Pfeilspitze) ein kleiner Bereich gereinigt worden. Die Oberfläche in der Korrosionsnarbe wird geglättet und der rote Kupferbelag abgenommen. Zum Strahlen wurden Glaskugeln (50µm) bei einem Druck von 1,7 bar verwendet. Zum Teil wiesen die Messingteile auch Krusten und Verschmutzungen in den tiefen Narben auf, welche mit dem Strahlgerät ebenfalls gut entfernt werden konnten. Die Anwendung von Komplexon-III war nicht möglich, da die originale Beschichtung im Inneren erhalten werden sollte und Kompressen nicht den gewünschten Erfolg brachten.

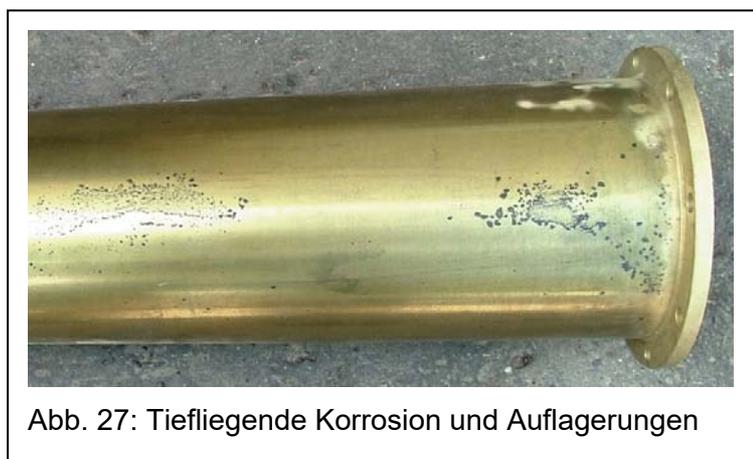
Abb. 27: Tiefliegende Korrosion und Auflagerungen

Das Airpresivverfahren wurde hier nur partiell in betroffenen Bereichen eingesetzt (Abb. 27). Die Reinigung der wenigen Teile mit Originalfassung (Abb. 21 oben: Mikrometer/ Abb. 17: Uhrwerkübertragung) erfolgte nach der vollständigen Demontage mit Benzin und Mikromotor mit Messing- und Kunststoffbürsten.

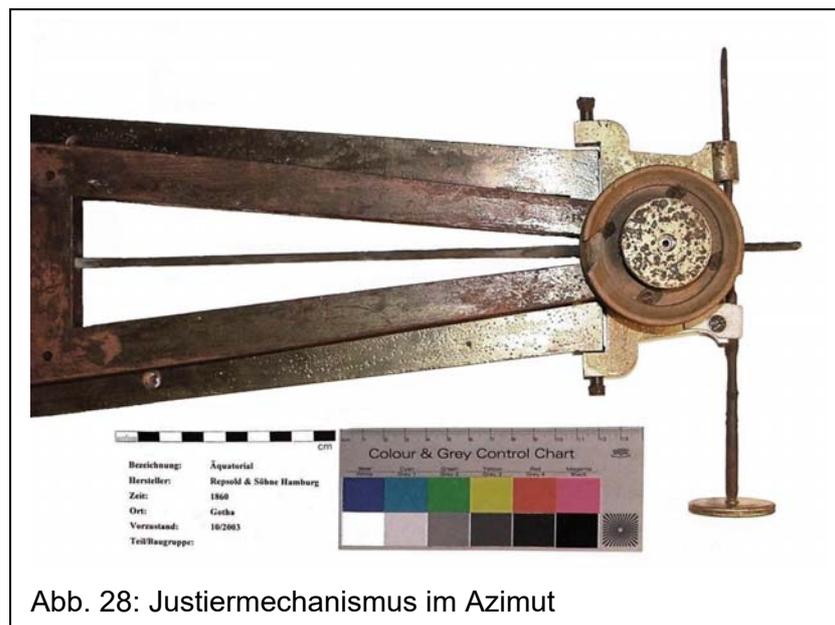
Abb. 28: Justiermechanismus im Azimut

Der Mechanismus ist stark korrodiert, unvollständig und somit unbrauchbar. Die Wiederherstellung bzw. die Rekonstruktion war sehr aufwendig, da sowohl die Funktion nicht leicht zu verstehen war, als auch die Originalzeichnungen nur ungenügenden Aufschluss gaben (siehe Abb. 29). Hinzu kam, dass viele Teile fehlten bzw. später umgebaut wurden. Die Originalteile konnten vollständig wieder verwendet werden. Dies gilt nicht für Teile wie die durch Korrosion unbrauchbar gewordenen Stahlachsen und Teile späterer Reparaturen.

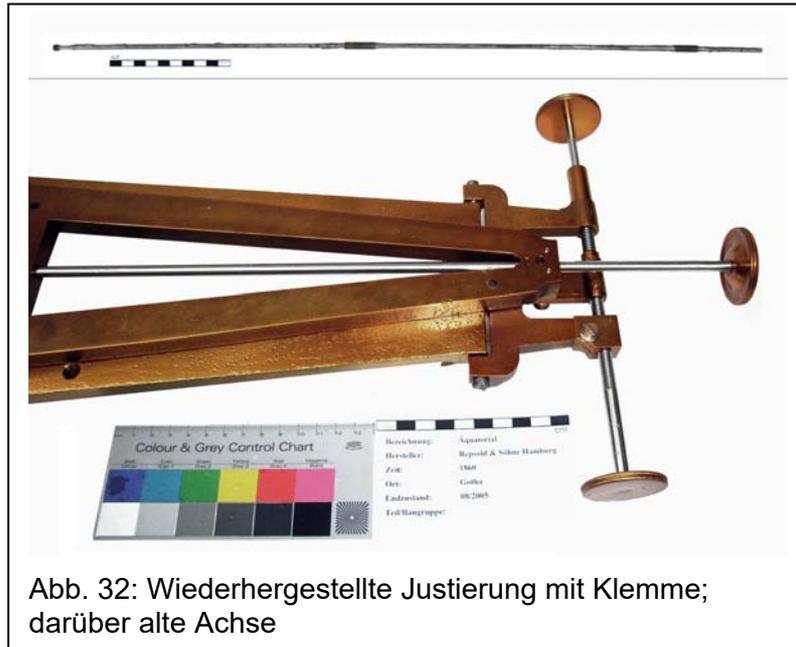
Abb. 32: Wiederhergestellte Justierung mit Klemme; darüber alte Achse
