Die Wiederherstellung des Gothaer Äquatoriales

Das Gothaer Äquatorial, ein Refraktor mit spezieller Montierung, wurde 1860 von der Firma Repsold & Söhne in Hamburg gefertigt und stellt in seiner Gesamtheit ein Meisterwerk der handwerklichen und technischen Fertigkeiten des 19. Jhdts. dar. Es handelt sich um eines der bedeutendsten Fernrohre in der astronomischen Geschichte der Stadt Gotha und um ein unwiederbringliches Unikat (Abb. 1 und 2).

Zielstellung der Arbeit sollte die praktische Wiederherstellung dieses einmaligen technischen Objektes, dem sog. "Gothaer Äquatorial" sein. Ausgangspunkt war ein fundiertes Restaurierungskonzept begründet auf sorgfältiger Recherche und umfangreichen naturwissenschaftlichen Analysen aufgrund des vorliegenden Schadbildes.

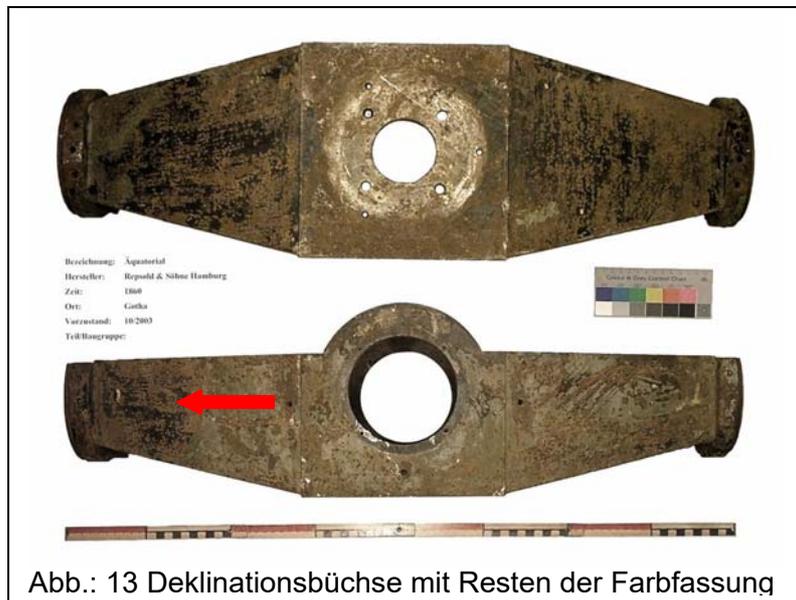
Die Eisenteile besaßen die schon beschriebene Farbfassung bestehend aus zwei Originalschichten und bis zu drei Überfassungen. An dieser Stelle soll noch einmal explizit auf das äußere Erscheinungsbild bzw. den Flächenanteil an erhaltener Farbfassung eingegangen werden bei dem es sich um ca. 30% handelt. Große Teile der noch vorhandenen Fassung sind weitläufig von Korrosion unterwandert. Auf der Abbildung Nr.: 13 ist eine der beiden Büchsen dargestellt, die sowohl als Trägerelemente fungieren, als auch die innere Mechanik schützen. Der Großteil der Oberfläche war von Korrosion bedeckt, nur an wenigen Stellen waren die Reste der Farbfassungen noch vorhanden. Dem Augenschein nach wurde versucht die Fassungsreste zu entfernen. Die Seitenfläche wies gut sichtbare

Kratzspuren auf. Der Bereich, auf den der rote Pfeil weist, zeigt die schwarze Originalfassung. Diese Stelle wurde bei einer Nachlackierung durch ein montiertes Gewicht verdeckt.

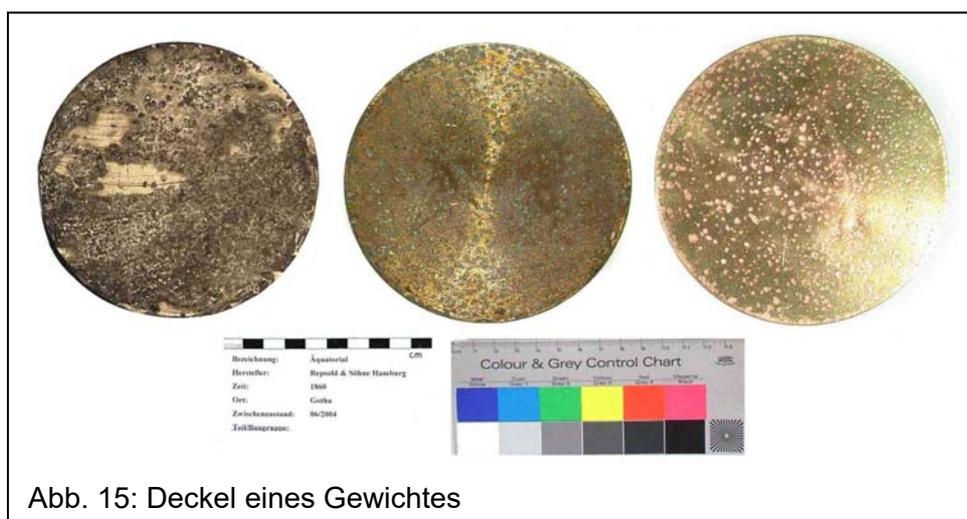
Abb. 15: Deckel eines Gewichtes

Die Überfassungen auf den Messingteilen waren ebenfalls in großen Bereichen von Korrosion unterwandert. Die Reste des Klarlackes sind weitestgehend zerstört und entfernt worden. Die für Messing außergewöhnlich starke Korrosion mit Lochfraß hat den Großteil der originalen Oberfläche geschädigt, wie auf dem Beispiel (Abb. Nr.: 15) noch einmal eindrucksvoll zu sehen ist. Rechts ist der Vorzustand eines Deckels dargestellt, anschließend wurden die Reste der Überfassungen entfernt und letztlich die Korrosion – zurück bleibt die zerstörte Oberfläche.

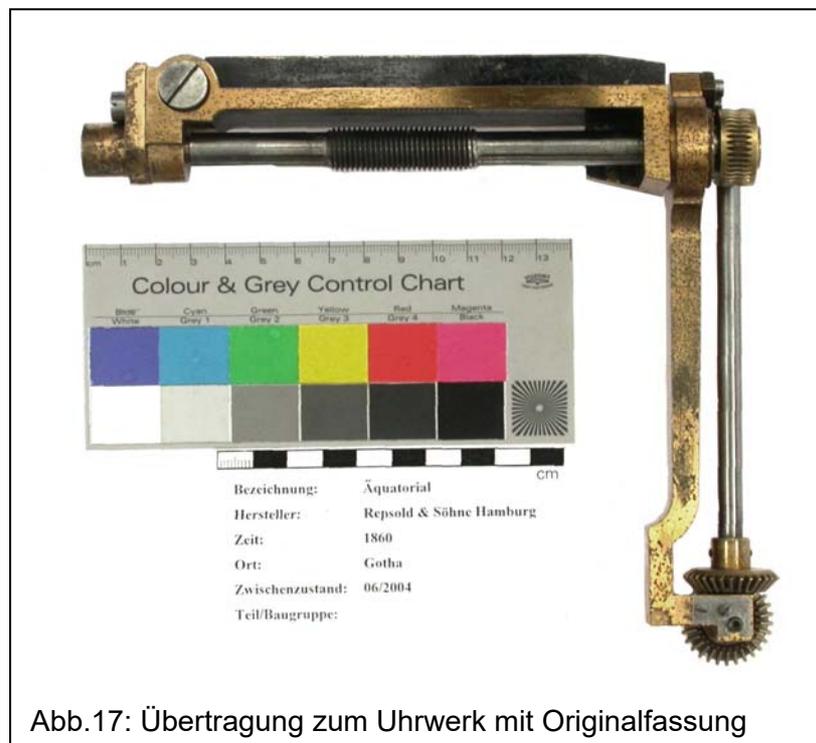
Abb.17: Übertragung zum Uhrwerk mit Originalfassung

Der überwiegende Teil der Messingteile war original metallstichtig und mit einem modifizierten Schellack (siehe Oberflächenbeschichtung der Messingteile) gefasst, der dem Metall einen goldgelben Ton verlieh. Auf der Abbildung Nr. 17 ist eines der wenigen Teile dargestellt, welches noch die unveränderte Originalfassung aufweist. Es handelt sich dabei um den Übertragungsmechanismus zum Uhrwerk, der nach Versetzung des Instruments in das Arnoldgymnasium nicht wieder angebaut wurde, da kein Uhrwerk vorhanden war. Es ist erstaunlich, dass dieses Teil dennoch erhalten geblieben ist. Die schwarz-goldene Originalfassung lässt die Gesamtwirkung des Urzustandes des Äquatorials nur erahnen.

Das Airpresivverfahren wurde hier nur partiell in betroffenen Bereichen eingesetzt (Abb. 27). Die Reinigung der wenigen Teile mit Originalfassung (Abb. 21 oben: Mikrometer/ Abb. 17: Uhrwerkübertragung) erfolgte nach der vollständigen Demontage mit Benzin und Mikromotor mit Messing- und Kunststoffbürsten.

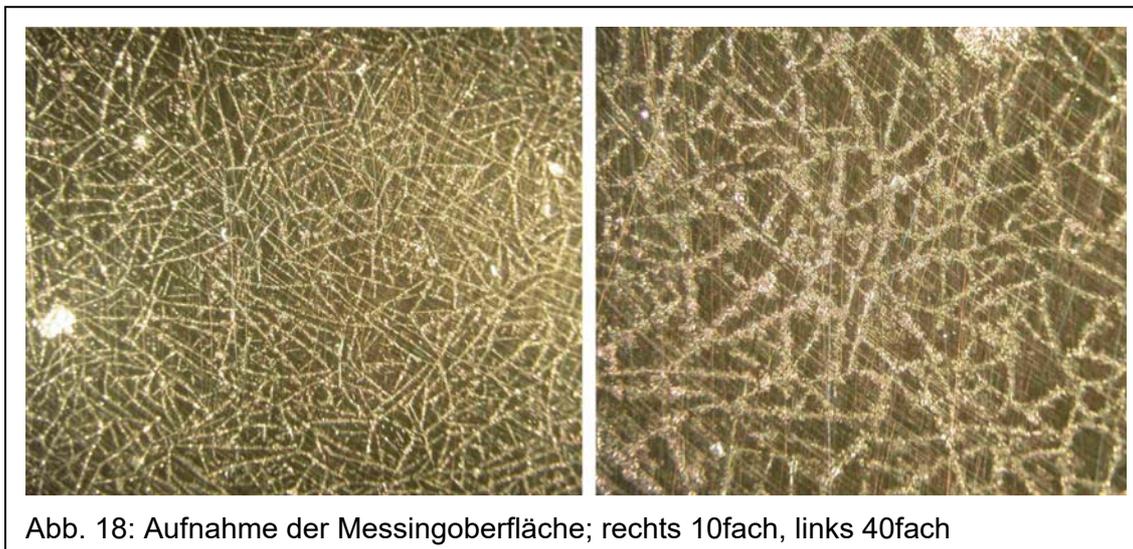
Von der Verwendung eines Lackes auf Schellackbasis wird aus Gründen der ungenügenden Eigenschaften und der schlechteren Reversibilität (Ergebnis der durchgeführten Proben) abgesehen. Das Verspröden und Reißen von Schellack ist unter dem Mikroskop sehr gut anhand der charakteristischen Linien der feinen Rissbildung (Krakelee) zu ersehen. In diesen ungeschützten Bereichen begann die Korrosion und unterwanderte den Lack großflächig (Abb. Nr.: 18).

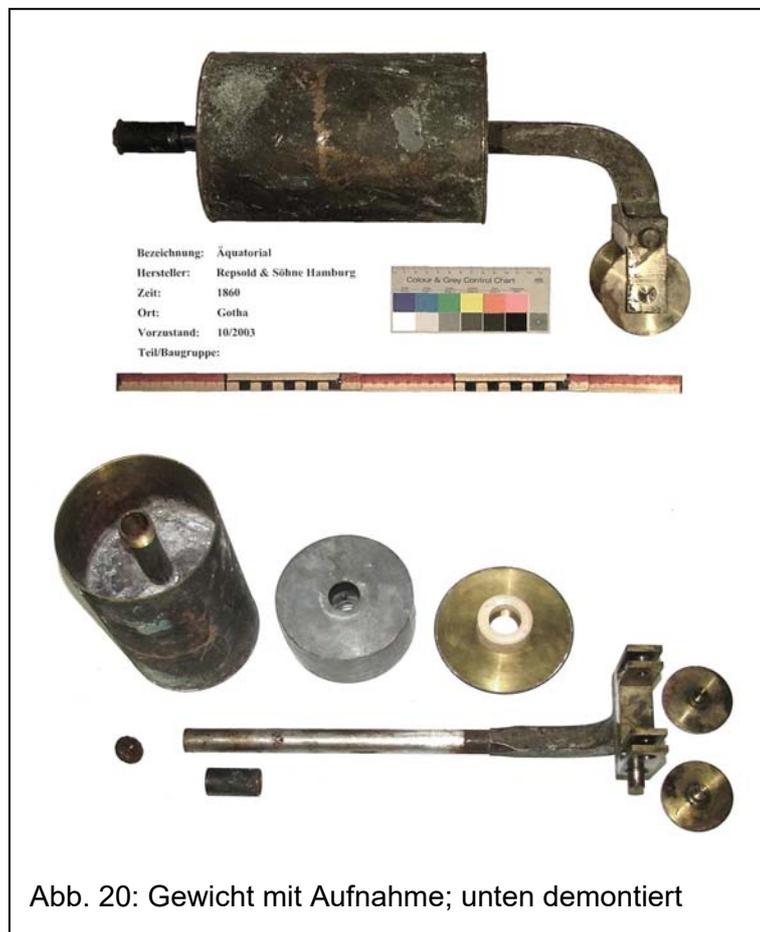
Einige Teile wurden in montiertem Zustand übergeben, wie z.B. das 1885 ersetzte Positionsfadenmikrometer (Abb. Nr. 21) oder bestanden aus mehreren Einzelteilen, wie das Gewicht auf Abbildung 20. Diese wurden soweit wie möglich demontiert, um eine optimale Konservierung vornehmen zu können.

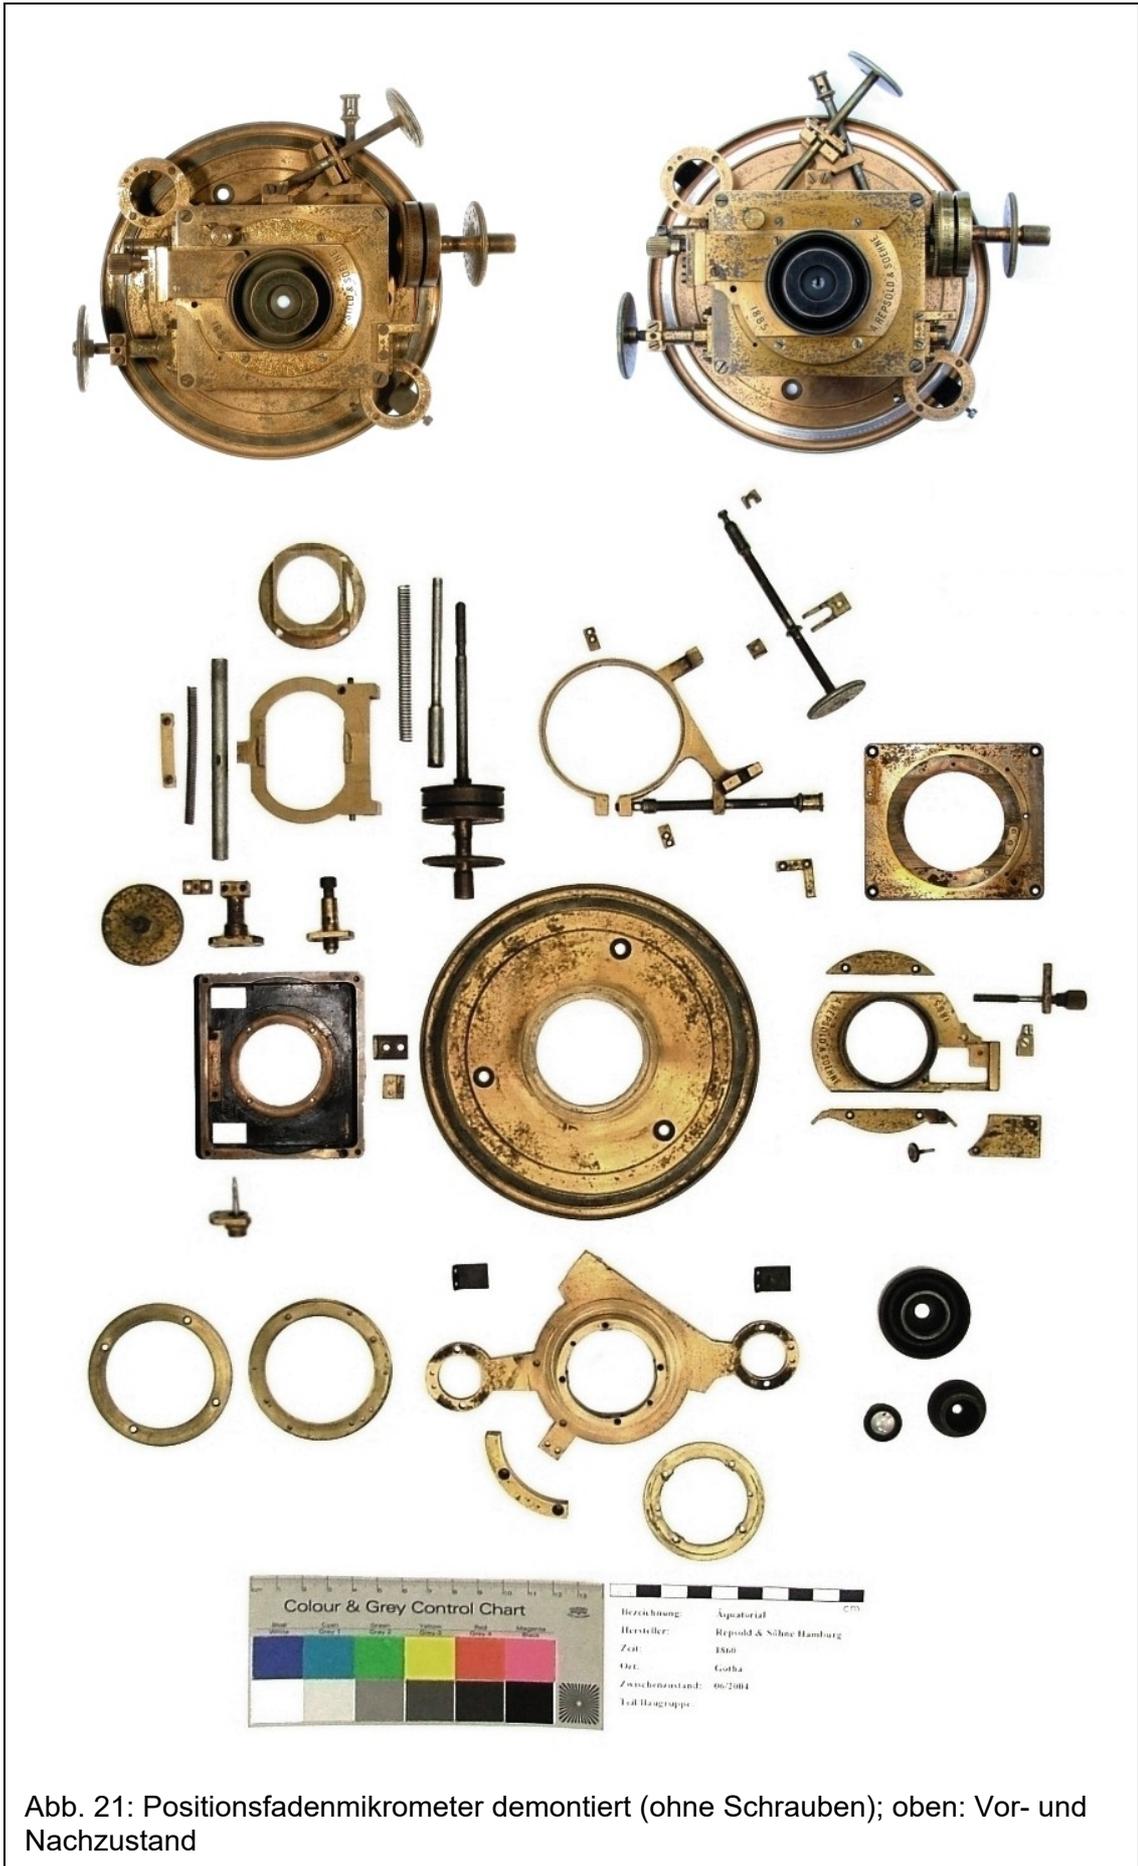
Abb. 21: Positionsfadenmikrometer demontiert (ohne Schrauben); oben: Vor- und Nachzustand

Das Mikrometer stellt in seiner Gesamtheit die komplizierteste und aufwendigste Baugruppe dar. Es besteht aus 129 Einzelteilen, davon sind 78 Schrauben und 2 Linsen. Aufgrund dieser Vielzahl von Einzelteilen musste die Demontage in Wort und Bild ausführlich dokumentiert werden. Jedes Teil wurde bezeichnet und separat abgelegt.

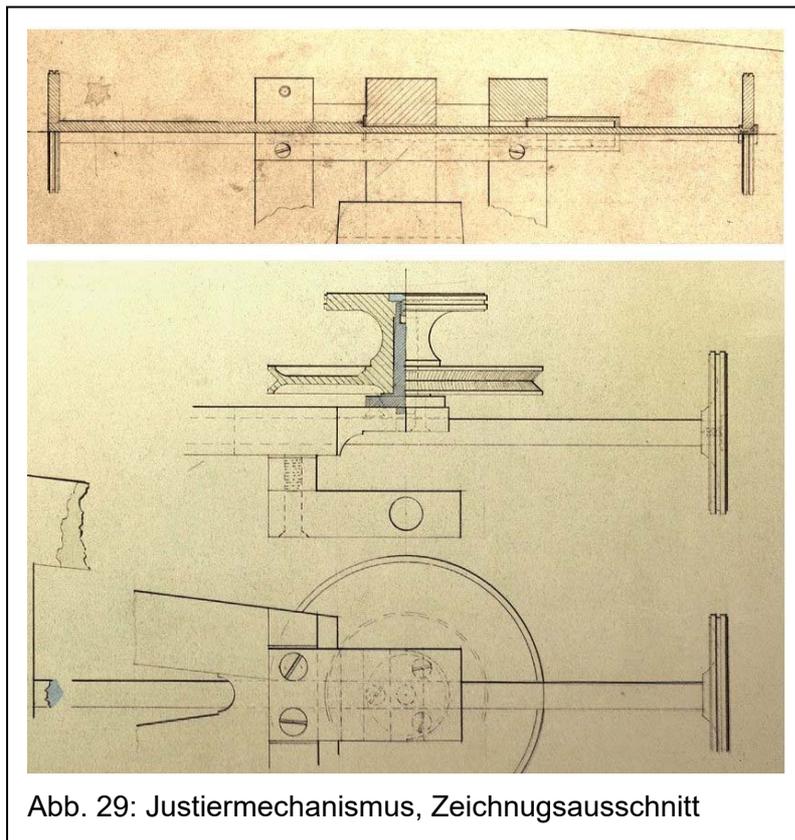
Abb. 29: Justiermechanismus, Zeichnungsausschnitt

Der Mechanismus ist stark korrodiert, unvollständig und somit unbrauchbar. Die Wiederherstellung bzw. die Rekonstruktion war sehr aufwendig, da sowohl die Funktion nicht leicht zu verstehen war, als auch die Originalzeichnungen nur ungenügenden Aufschluss gaben (siehe Abb. 29). Hinzu kam, dass viele Teile fehlten bzw. später umgebaut wurden. Die Originalteile konnten vollständig wieder verwendet werden. Dies gilt nicht für Teile wie die durch Korrosion unbrauchbar gewordenen Stahlachsen und Teile späterer Reparaturen.

Die Umsetzung der Konstruktion unterscheidet sich erheblich von der auf der Zeichnung dargestellten. Weitere Ansichten in anderen Perspektiven fehlen völlig. Anhaltspunkte am Altonaer Äquatorial existierten nicht, da dieser Mechanismus eine der Weiterentwicklungen darstellte. Die Maße wurden errechnet, geprübelt, mit den Zeichnungen abgeglichen und praktisch soweit möglich überprüft.

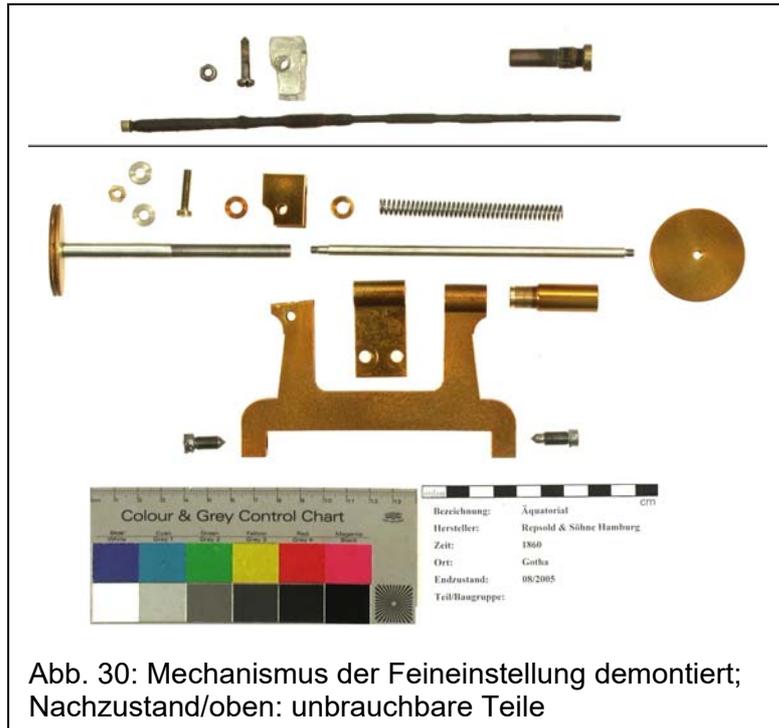
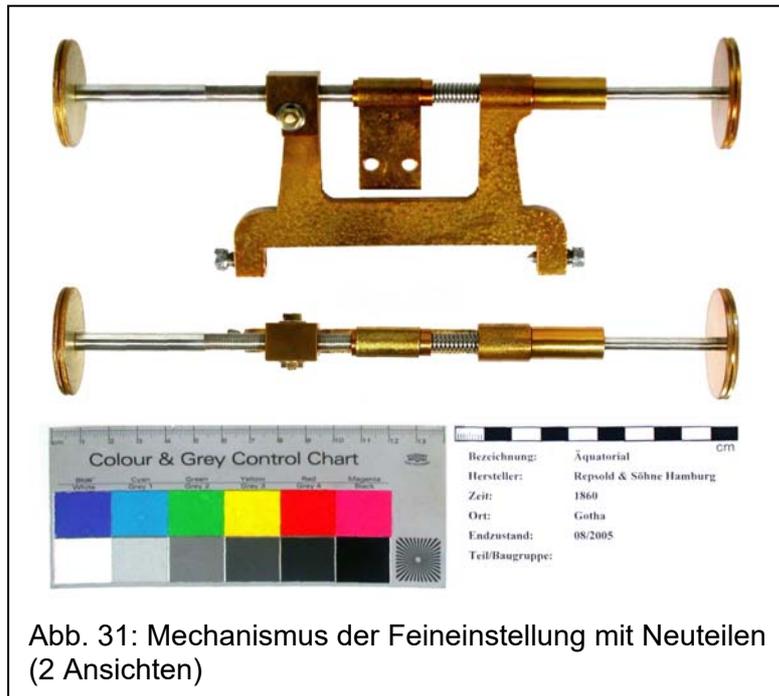
Zum Mechanismus der Justierung zählt auch die in einem parallel laufenden Arm bzw. Aufnahme befindliche Klemme der Deklinationsachse. Auf Abbildung 28 ist sie als waagrecht verlaufende Achse in der Mitte der Aufnahmen zu erkennen und in der Konstruktionszeichnung auf Abbildung 29 als waagerechte Achse im unteren Bildteil. Diese musste ebenfalls erneuert werden, da auch sie durch Beanspruchung und Korrosion unbrauchbar geworden war, das Handrad fehlte ganz. Die Abbildung 31 zeigt den vollständig wiederhergestellten Mechanismus. Die Umlenkrolle ist nicht montiert.

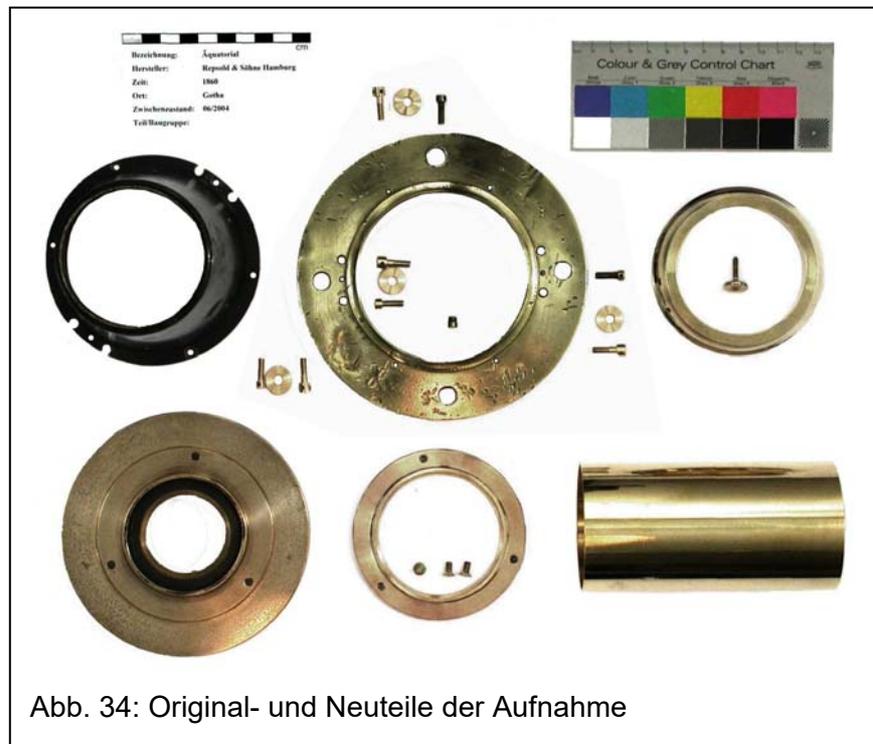
Abb. 34: Original- und Neuteile der Aufnahme

Die Mikrometeraufnahme, d.h. die Vorrichtung zur Befestigung des Positionsfadennikrometers von 1885 stellt einen besonderen Fall in der Reparatur dar. Dies ergibt sich aus dem Umstand heraus, dass diese umgebaut und wieder verwendet worden war.

Dies geschah vermutlich bei der Wiederinbetriebnahme des Äquatorials nach Kriegsende im Arnoldgymnasium in Gotha. Die Aufnahme wurde ausgedreht, da vermutlich kein passendes Rohr für die Verlängerung vorhanden war und die restlichen Teile ergänzt. Hier musste entschieden werden, ob das Teilstück als solches erhalten und die Aufnahme im Ganzen neu gefertigt werden sollte. Da sich das Rohr und die Aufnahmeplatte ohne die Zerstörung eines von beiden trennen und die Platte anhand der historischen Fotos (Abb. 1) und Zeichnungen als Originalteil identifizieren ließ, sollte sie in den Urzustand von 1885 zurückversetzt werden. Auf der Abbildung 34 sind sowohl die Originalteile als auch die Neuanfertigungen dargestellt. Die vom Rohr getrennte Platte ist in der oberen Bildmitte dargestellt, links ist der originale Lichtschacht und rechts der angefertigte Einsatz zu erkennen. In der unteren Reihe ist links die originale Grundplatte des Fadenmikrometers abgebildet und rechts davon die zur Aufnahme dessen notwendige Röhre. Diese wurde mit dem Zwischenring neu gefertigt und hartgelötet. Weiterhin mussten die vier Befestigungsschrauben mit Scheiben neu gefertigt werden sowie zwei der seitlichen Justierschrauben, deren Köpfe zu stark beschädigt waren.

Ausgangspunkte für die Neuanfertigung der notwendigen Teile waren die Kopie der Originalzeichnung zum 1885 durch die Firma Repsold erneuerten Positionsfadenmikrometer (Abb.35), die veränderte Aufnahme mit dem Lichtschacht (Abb. 34 oben Mitte und rechts) und die Grundplatte des Mikrometers (Abb. 34 unten links).

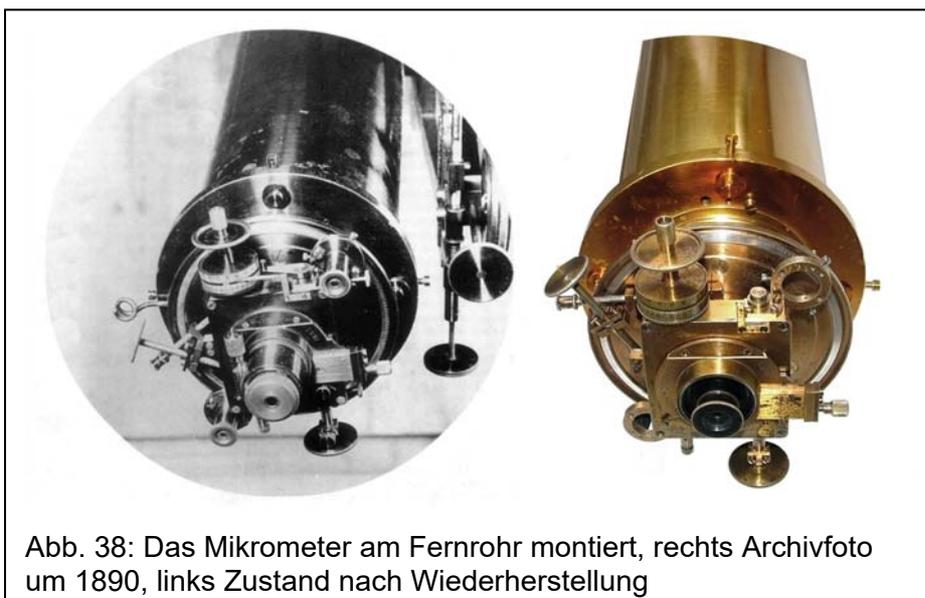
Abb. 38: Das Mikrometer am Fernrohr montiert, rechts Archivfoto um 1890, links Zustand nach Wiederherstellung

Abbildung 38 zeigt eine historische Fotografie sowie die wiederhergestellte und voll funktionstüchtige Mechanik der Optik auf der Okularseite des Fernrohrs im Vergleich (siehe auch Abb. 33). Mit der Instandsetzung dieser Baugruppe war die wesentlichste Voraussetzung für die optische Funktionstüchtigkeit des Äquatorials geschaffen.

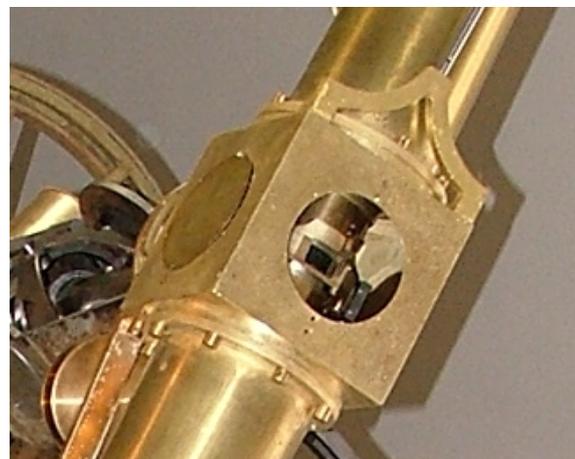
Der als Kubus bezeichnete Teil des Fernrohrs bildet das Drehkreuz und befindet sich zwischen den beiden Röhren die die Optik tragen. An der von der Deklinationsbüchse abgewandten Seite befand sich ein Gewicht, welches bei der späteren Elektrifizierung, verbunden mit der Erneuerung der Beleuchtung und der Optik, verändert wurde. Sowohl das Gewicht als auch der spätere Umbau sind nicht erhalten geblieben. Die mechanische

Abb. 40: Offene Seite am Kubus

Notwendigkeit dieses Gewichtes konnte nicht sicher belegt werden, da es bei dem Umbau wohl in der Art nicht wieder verwendet wurde. Der Verschluss, welcher Art auch immer, war zurzeit in der Arnoldschule (nach Kriegsende) schon nicht mehr am Gerät, wie historische Fotos belegen. Die Originalzeichnung gibt nur ungenügenden Aufschluss über die Art und Weise des Umbaus. Da die Öffnung zum Schutz der inneren Mechanik geschlossen werden musste, wurde in Absprache mit dem Auftraggeber die erste Variante (1860) nachgefertigt.

Wie bereits eingehend dargelegt, war es schon aus Gründen des Schutzes notwendig, die Öffnung am Kubus zu verschließen. Der Umbau von 1885 diente sehr wahrscheinlich der geänderten Lichtführung im Inneren des Fernrohrs zur Beleuchtung der Skalen. Mit der Wiederherstellung der ersten Variante von 1860 wurde sowohl der Schutz gewährleistet als auch ein Originalzustand wieder hergestellt. Die Baugruppe ist zudem komplett abnehmbar, Veränderungen am Kubus wurden nicht vorgenommen. Die Neuteile wurden mit "NB" gekennzeichnet.

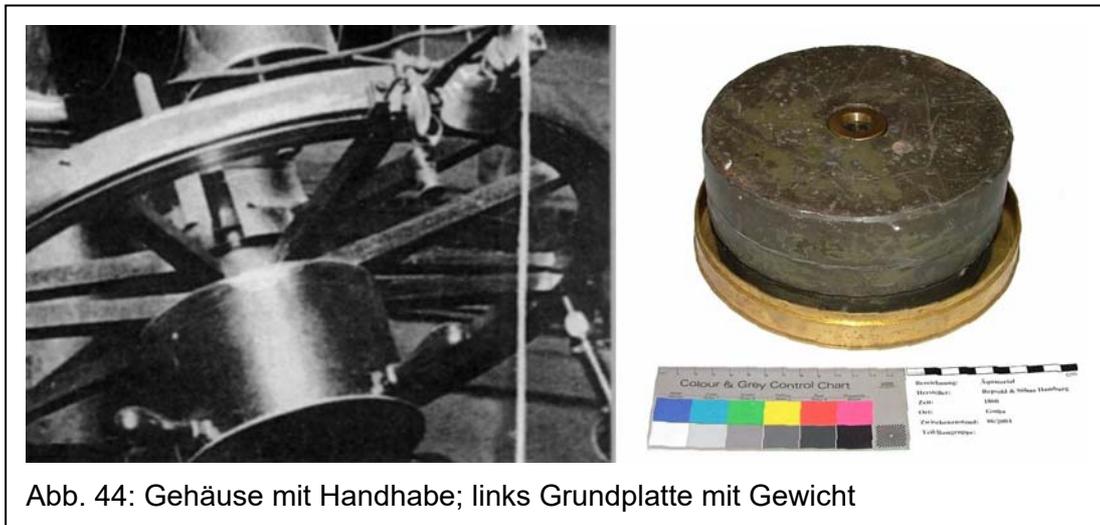
Abb. 44: Gehäuse mit Handhabe; links Grundplatte mit Gewicht

mehr vorhanden war. Wie die auf der Abbildung 44 rechts gut zu erkennende grünliche Überfassung (Schicht d) auf dem Gewicht zeigt, ist der Mantel vermutlich schon früh abhanden gekommen. Die vorhandene Grundplatte ist zur Sicherung der Teilkreise auf der Achse notwendig (links im Bild). Dieser Zustand hätte belassen werden können, auch wenn dieser die optische Wirkung des Instrumentes beeinträchtigt. Die Verkleidung erfüllt aber eine komplexe mechanische Funktion. Sie trägt die Handhaben (Holzgriffe), über welche die gesamte Deklinationsbüchse mit dem Fernrohr gedreht wird und entkoppelt diese Bewegung von dem auf der inneren Achse aufgeschraubten Gewicht selbst. Um diese Funktion gewährleisten zu können, musste das Gehäuse wieder hergestellt werden.

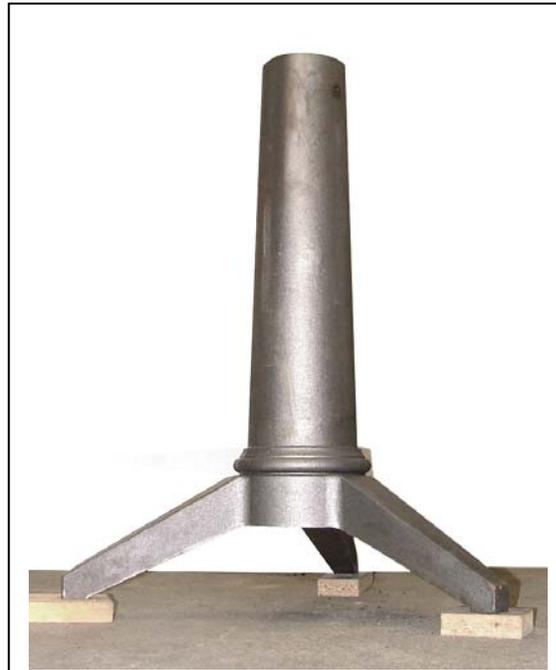
Abb. 50: Angefertigtes Stativunterteil mit Dreifuß

Die vom Strahlen sehr raue Oberfläche des Neugusses (Abb. 50/51) mußte vor dem Beginn der Lackierung überarbeitet werden. Anderenfalls wäre es notwendig gewesen, sie mehrmals mit einem Füller zu beschichten und zu schleifen. Da dies im Widerspruch zum geplanten Farbaufbau, bzw. der Grundierung mit einer Bleimennige stand, wurde sie mit einer elektrisch betriebenen Fächerscheibe geglättet. Die

Die Nichtbewilligung der Fördermittelmachte ein neues Finanzierungskonzept erforderlich. Ein Teil der notwendigen Gelder wurde aus Privatspenden abgedeckt. Weitere Teile wurden von der FH Erfurt. und dem Verein für Altstadterhaltung Gotha e.V. getragen. Das originale Oberteil wurde der Gießerei übergeben und am 24. Juli 2005 wurde das neu gegossene Unterteil mit dem Dreifuß geliefert. Wie vereinbart waren beide Einzelteile bereits angepasst und formschlüssig miteinander verbunden. Die Abbildung 50 zeigt das gegossene Stativunterteil. im Lieferzustand.

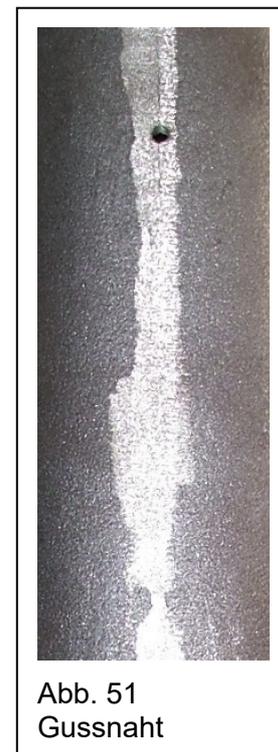
Abb. 51
Gussnaht

Die Zunderschicht vom Guss war bereits durch Strahlen mit Edelstahlkugeln entfernt und die Gussnaht verschliffen worden. Dieser Arbeitsgang wurde vermutlich mit einem Trennschleifer mit Schruppscheibe unsachgemäß ausgeführt, was dazu führte, dass die Naht unter Niveau verschliffen wurde (Abb. 51). Aus diesem Grund war es notwendig, diese vor dem Lackieren zu spachteln.

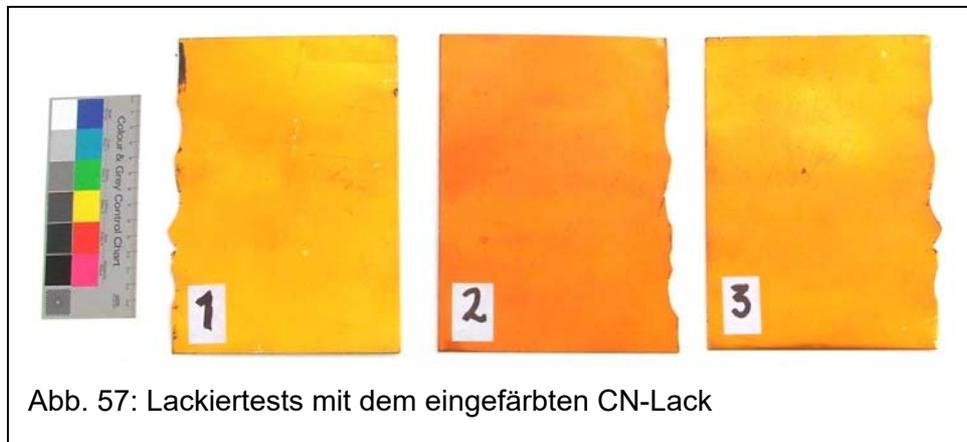
Dieses Mischungsverhältnis wurde nach mehreren Tests (siehe Abb. 57, Test 3) für die Lackierung der Messingteile des Äquatorials beibehalten.

Abb. 57: Lackiertests mit dem eingefärbten CN-Lack

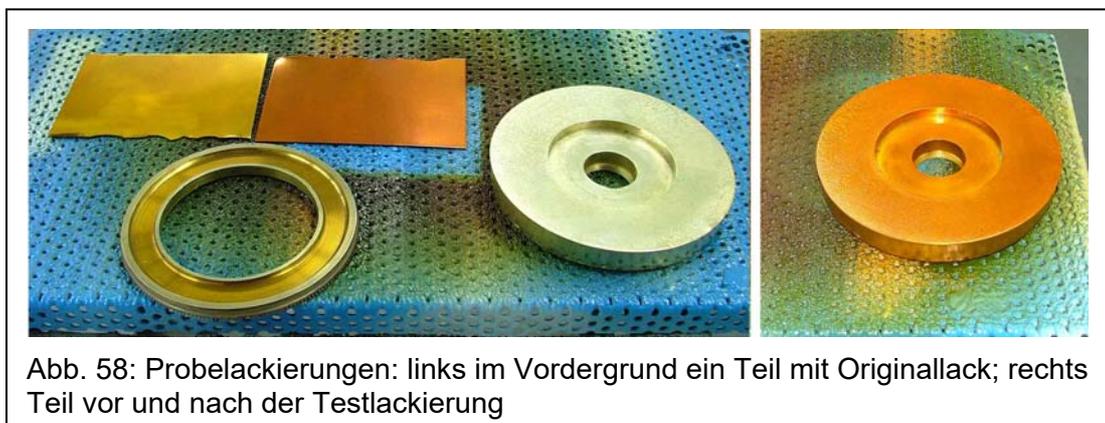
Abb. 58: Probelackierungen: links im Vordergrund ein Teil mit Originallack; rechts Teil vor und nach der Testlackierung

Unterschiede im Farbton. Die Schwierigkeit einen gleichmäßigen Ton zu erlangen hatte sich bereits in den vorangegangenen Tests gezeigt. Nach dem ersten Sprühgang präsentierte sich der Farbton gelb bis intensiv gelb, im zweiten Gang wurde der Gelbton noch intensiver. Der Farbumschlag ins Rötliche erfolgte plötzlich, was darauf schließen lässt, dass der Ton entscheidend von der Schichtdicke des Lackes abhängt. Dieses Stadium zu erreichen und nicht zu überschreiten stellte eine hohe Anforderung an den Lackierer. Insbesondere bei kleinen Teilen mit vielen Flächen oder verdeckten Kanten und Teilen die aufgrund ihrer Oberflächenstruktur einen dritten Sprühgang erforderlich machten, schlug der Farbton schnell in ein intensives Orange um (Abb. 58). Bei diesen Teilen wurde der Lack mit Lösungsmittel wieder entfernt und die Beschichtung besonders sorgsam wiederholt.

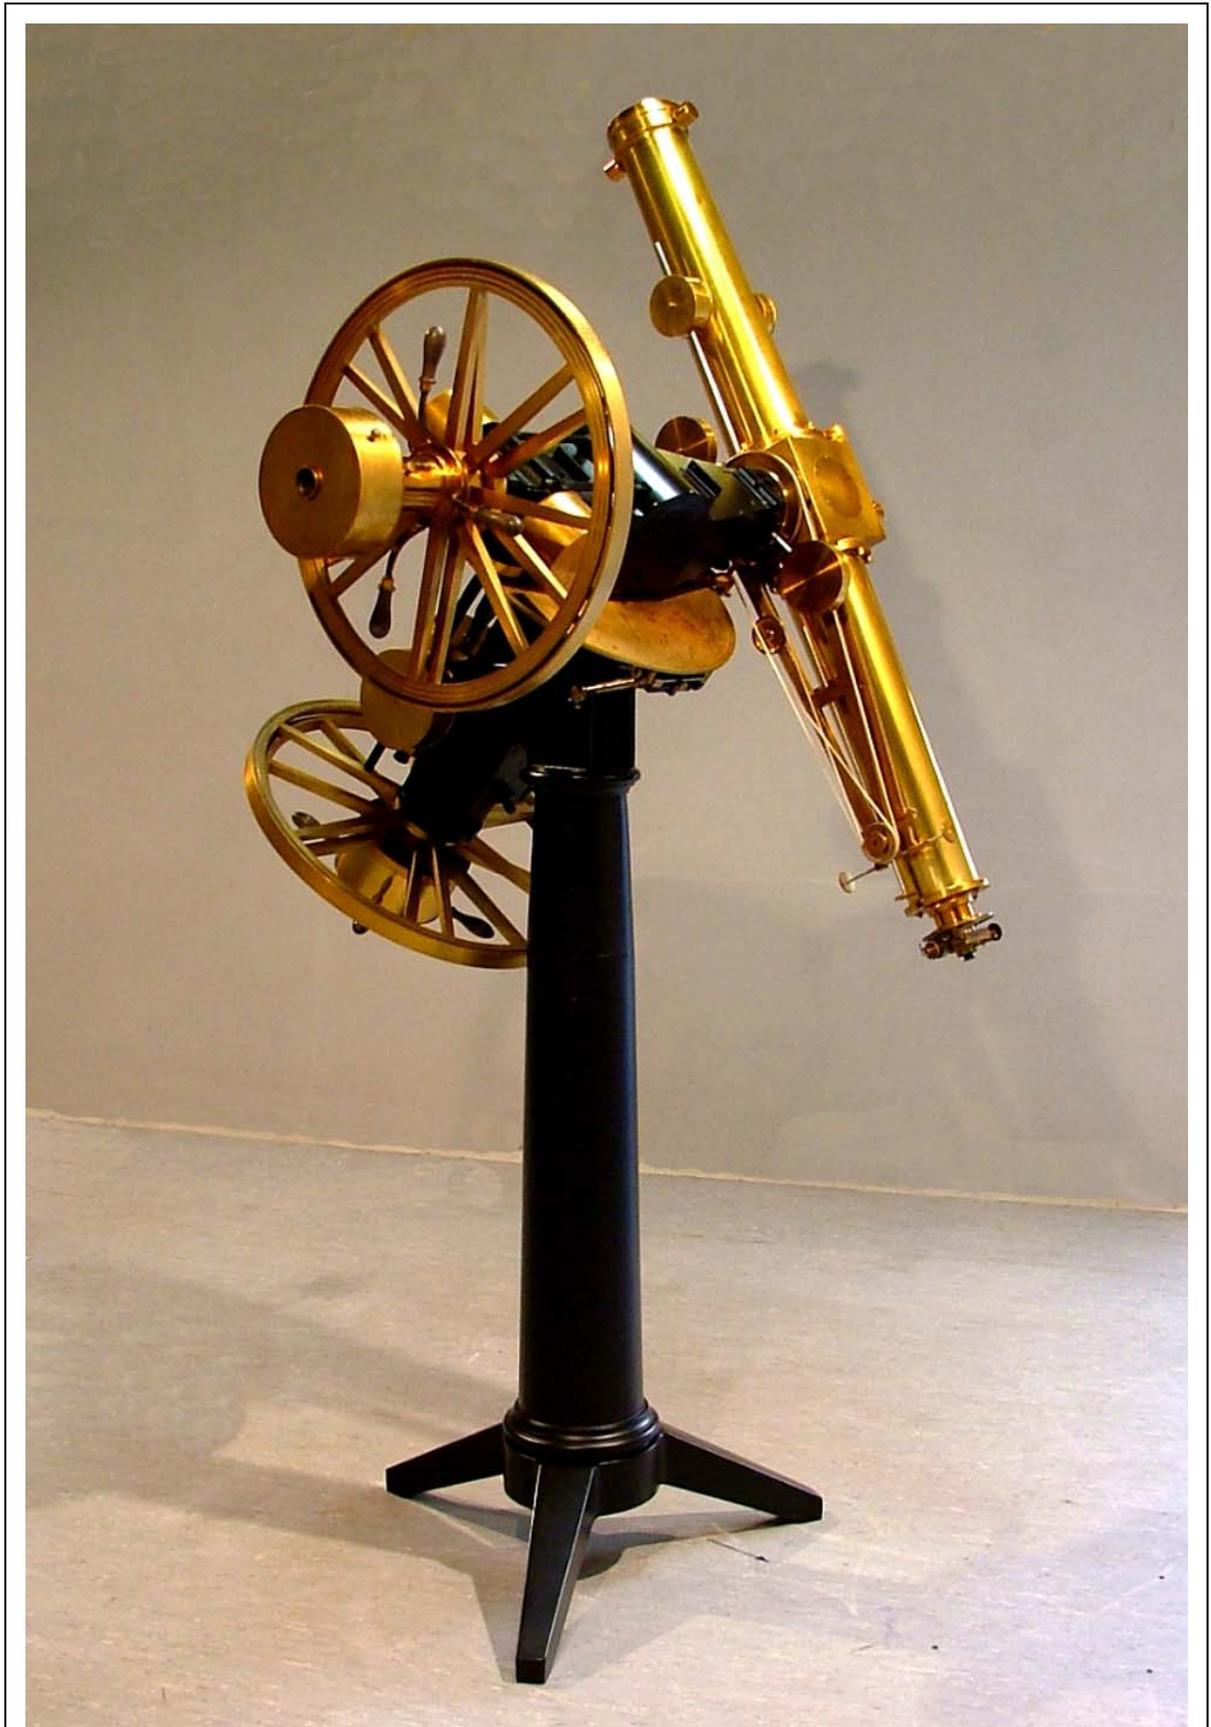
Am 07. Oktober 2005 konnte das wiederhergestellte Äquatorial im Rahmen einer Erstpräsentation der Öffentlichkeit vorgestellt werden (Abb.: 63).

Abb. 63: Das Äquatorial bei der Erstpräsentation
